福生に残る四棟の民家

# 福生の民俗

## 福生に残る四棟の民家

福生市  
文化財総合調査

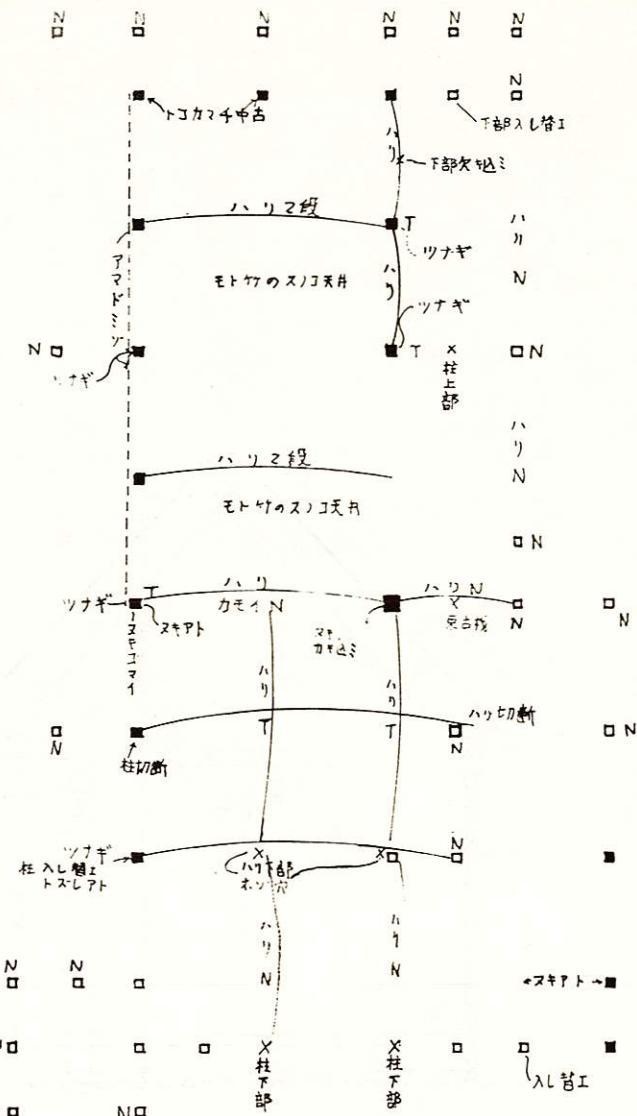
篠 本文次郎 氏 宅
東京都福生市 1146
痕跡図 1/100
調査年月日 昭和50年3月30日

部材の表面の色、製材のなされ方など、一見して新しい柱は痕跡図にNの印を付した。

痕跡が対応部材間に同様についていない点、不要的な痕跡が残っている点、新しい柱が約半数を占める点などから、この建築の復元は不可能である。

最も古い柱である手斧けずりの柱の中でも同時期のものとは考えにくく、又新しい柱でも同時期とは考えられない点から、この家の部材は数種の部材を寄せ集めたもの、あるいは、相当多數回の改造により雑多な年代の柱が入り混つていると考える。

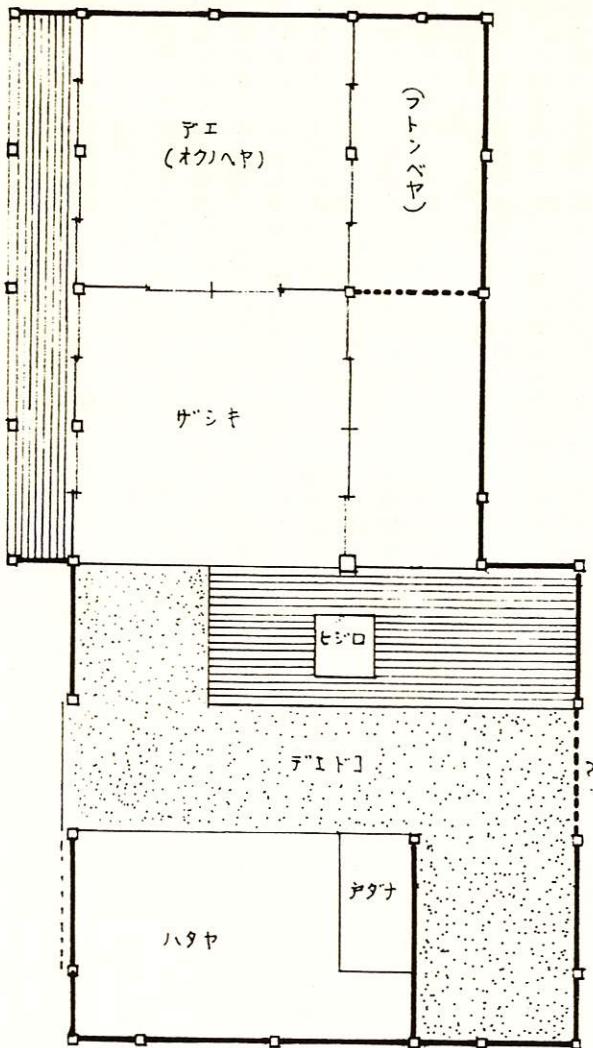
笠本文次郎氏宅	
東京都福生市1146	
復原図	1/100
調査年月日	昭和50年3月30日

笹本氏の記憶をもとに、大正頃の間取りを復元すると復元図のようになる。

間取りは現状と殆んど変らず、入口の大戸が現在廃されていること、風呂場が新たに建てられたこと、縁側がやり直されたこと、北側の部屋を改善したこと、押入を新たにつけた

こと、便所をつけたこと、「あがりはな」の板敷がやり直されたことが判明した。

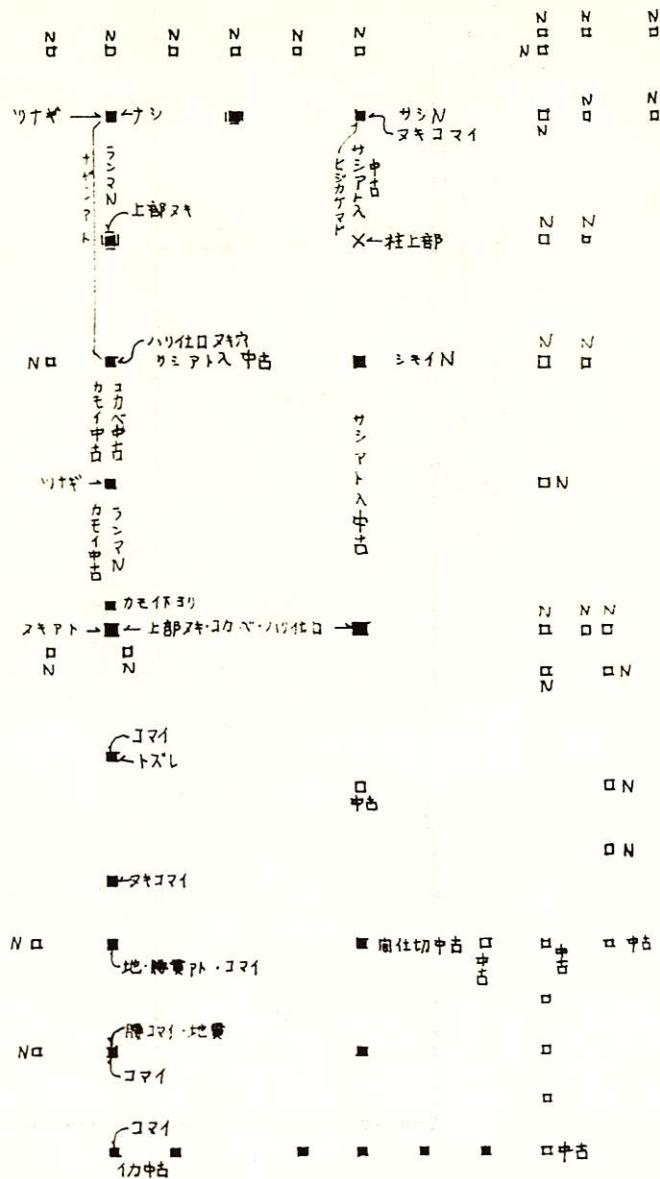
村野真一氏宅
東京都福生市大字福生1139番地
痕跡図 1/100
調査年月日 昭和50年4月13日

間仕切上部の差鴨居は柱の黒ずんだ色と異なり、茶色味を帯びており、柱との仕口にすきまがある。当初からのものと考へると差鴨居だけ感じの異つたものを使用する意図が不明である。また柱との仕口のすきまは、地震や移築の際にすきまができたもののように思えず、後の時代に柱を欠き込んだ

で差鴨居を取り付けたと考える。差鴨居の上部には現在束が立っている。束の色と柱の色は同じであり、当初はここに柱が立っていたと考えられる。

土間の入口は柱に戸ずれのあとが残り、大戸が有つたことがわかる。大黒柱上部には梁の取りついていた仕口、貫、小舞の痕跡が梁仕口の上方に残っている。この部分は当初梁が付き、その上部は土壁になつていたことが判明した。現在の障子は新しく、アガリハナも改造されたものである。この部分に間仕切をとりつけるには梁の下に鴨居を釣り下げない限り不可能であり、梁と鴨居の間に壁が無ければ不自然である。したがつて当初ここに間仕切のあつた可能性は少ない。

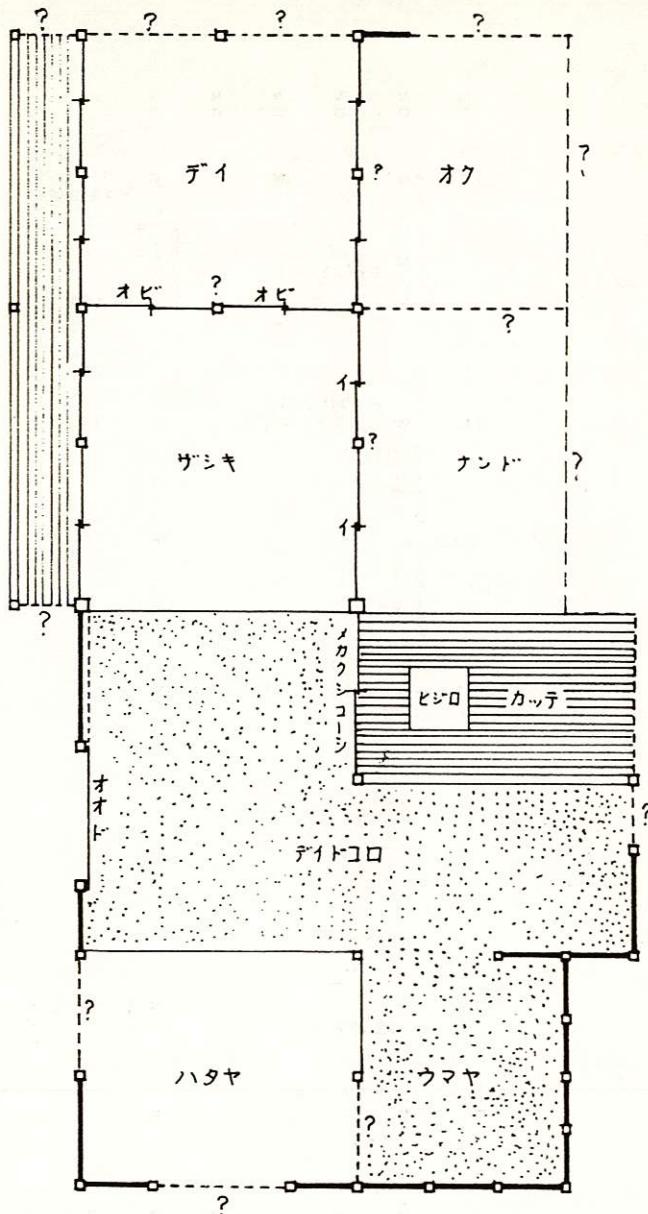
村野真一氏宅
東京都福生市大字福生1139番地
復元図 1/100
調査年月日 昭和50年4月13日

部材が一時期のものでなく、痕跡もこの家の改造によつて残つたものか否か判断できず、村野氏の記憶に残る範囲で復元図をかいた。

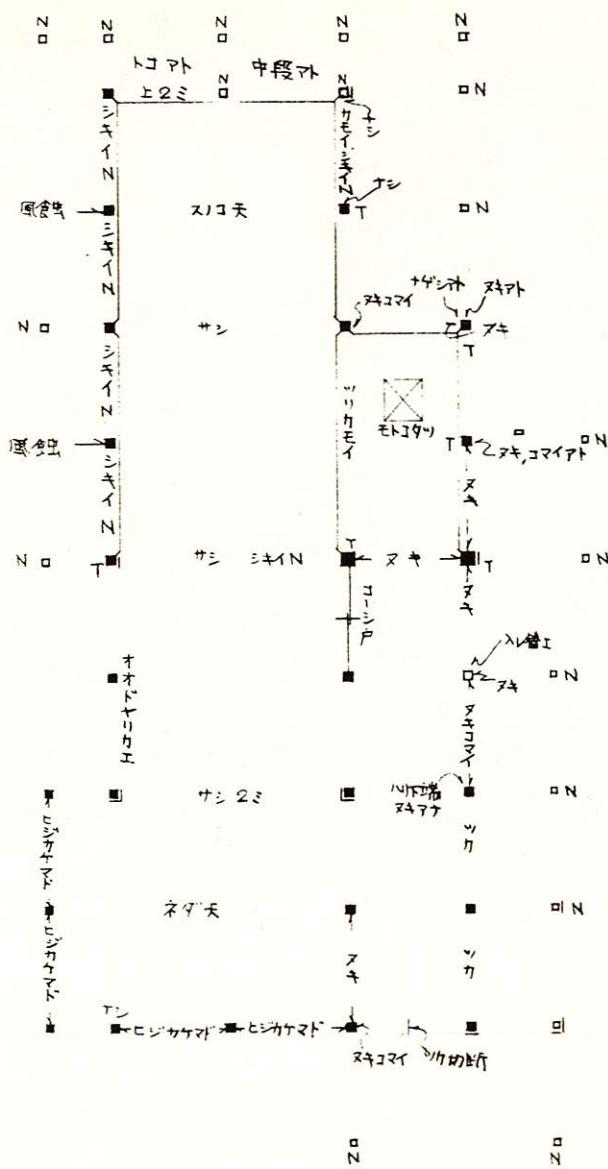
井上芳江氏宅
福生市志茂28
痕跡図 1/100
調査年月日 昭和50年4月27日

コエンとアガリハナザシキの間は現在障子で間仕切られてゐる。しかし敷居は新しく、差鴨居も新しく改造されたもので、この部分の間仕切は後補である。

南側の開口部には三本溝の鴨居が残つてゐる。また柱に風触の跡が有り、当初建具は一枚板戸一枚障子を引違ひに開いていたものである。このような間仕切は雨戸が使われる前のものであり、雨戸は後世つけられたものである。

「カツテザシキ」とヘヤとの間は現在襖で仕切られているが、片袖壁の痕跡があり、北側の柱には畠上端から一・二五メートルの高さに鴨居の跡が有つた。この痕跡は人間の出入り以外の目的の引戸が付いていたことを意味し、現在の襖は後補のものである。

「カツテザシキ」の周囲の柱は当初のものである。床には「イロリ」の跡があつた。現在風呂場となつてゐる部分は後に付け加えられたものである。しかし「カツテザシキ」の北側柱の外部には貫、小舞の痕跡があり、聞き取りにより戸棚が付いていたことが判明した。「カツテ」と「カツテザシキ」の間にも現在間仕切が入つてゐるが、この部分の上部に梁が取付けられた痕跡があり、当初ここに間仕切は無かつたと思われる。

「オク」の西側には床の間と押入が付いてゐる。しかし床の間の落し掛けの裏にはタルキの痕跡と思われる痕跡がある。当初からの床の間とすればこの痕跡がつくはずが無く、改造を受けたものである。西側外周の柱は新しく、床の間および押入は当初は無かつたと考える。しかし、押入の柱、床の柱

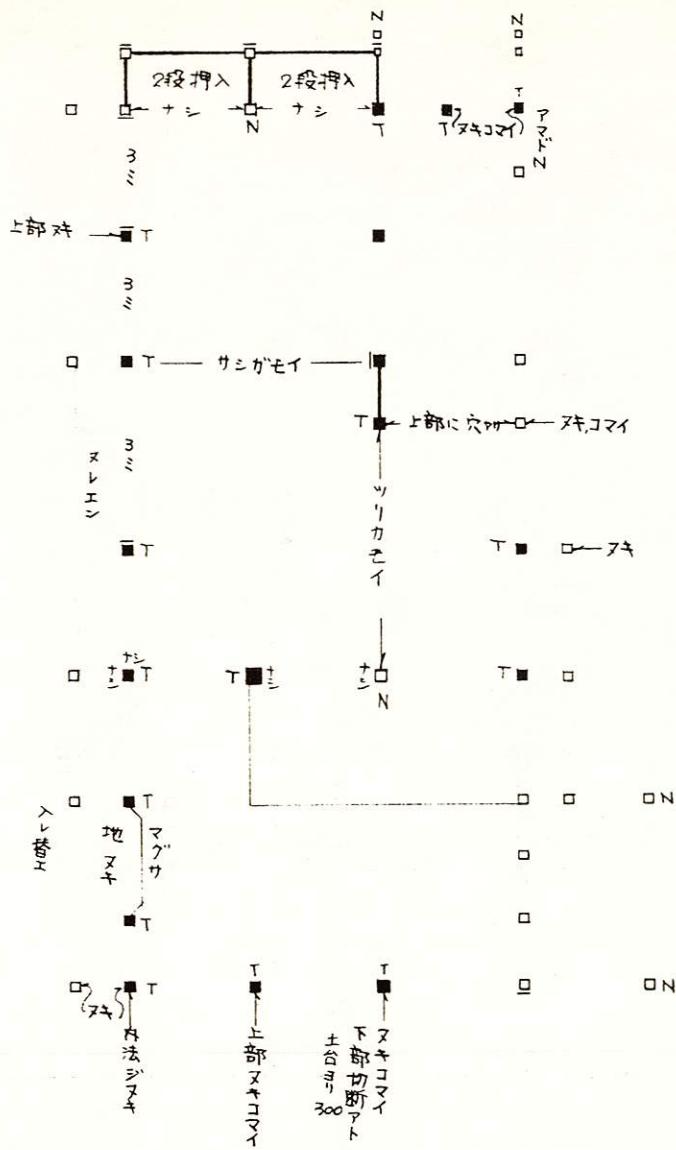
鈴木重利氏宅
東京都福生市志茂21
痕跡図
調査年月日 昭和50年5月11日

十畳の間と土間境には障子が使われており、鴨居は上から釣られている。古い民家の場合、この部分の間仕切が無い場合があり、また釣り鴨居を用いることは江戸時代初期には少なく、従つてこの部分の障子戸は当初のものか疑問である。十畳の部屋と北側の境界は障子戸で間仕切られており、上部には欄間がある。この欄間は北側の部屋の採光を考えたものであろうが、江戸初期に民家で欄間が使われていたことは考えにくい。この間仕切の土間側戸当りの柱は梁が上部に渡つていて構造的に不要な柱であり、障子の戸当りの意味しか持つていない。当初の柱であれば梁をこのように架ける計画

はしないものと考え、障子戸を後の時代に取り付け、その際戸当りの柱として補つたものと考えられる。以上の考察から、

障子戸での間仕切は後補であると判断する。

土間周囲の壁には一間おきに柱が立つてゐる。土間にはハタヤ・ミソベヤ等は無く、一つにまとまつてゐる。土間天井はスノコが張られているが、梁が見えるようになつてゐる。土間外部には貢、小舞の痕跡があり、一部柱は切断された痕跡があり、当初、或は中古において現状とは異つていた可能性もある。
